# Die Grundinstandsetzung der Oldersumer Schleuse

AURICH 1988 - 1992

## Die Grundinstandsetzung der Oldersumer Schleuse

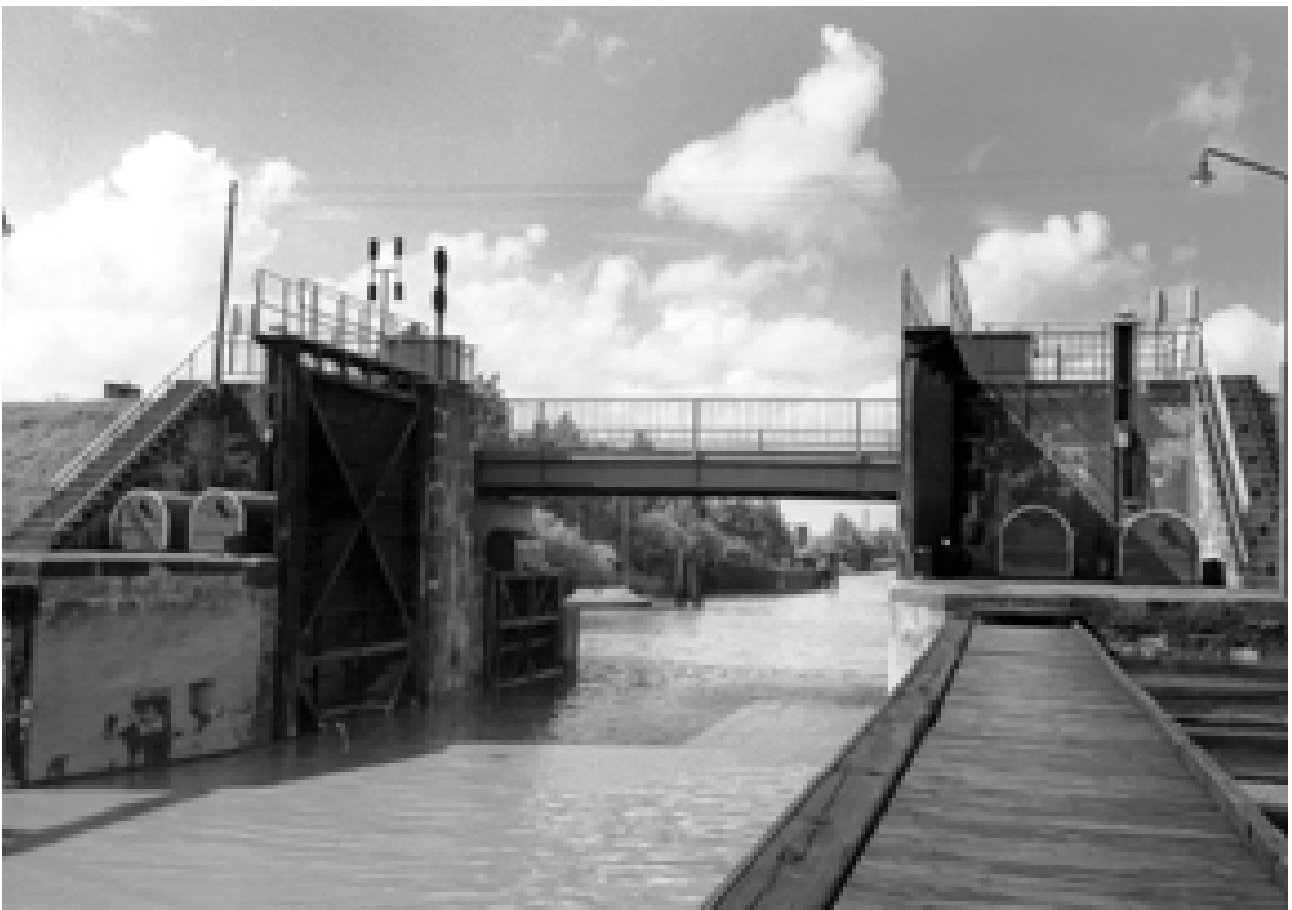
**Abb. 2** Blick von der Schleusenammer auf das alte Binnenhaupt der Oldersumer Schleuse

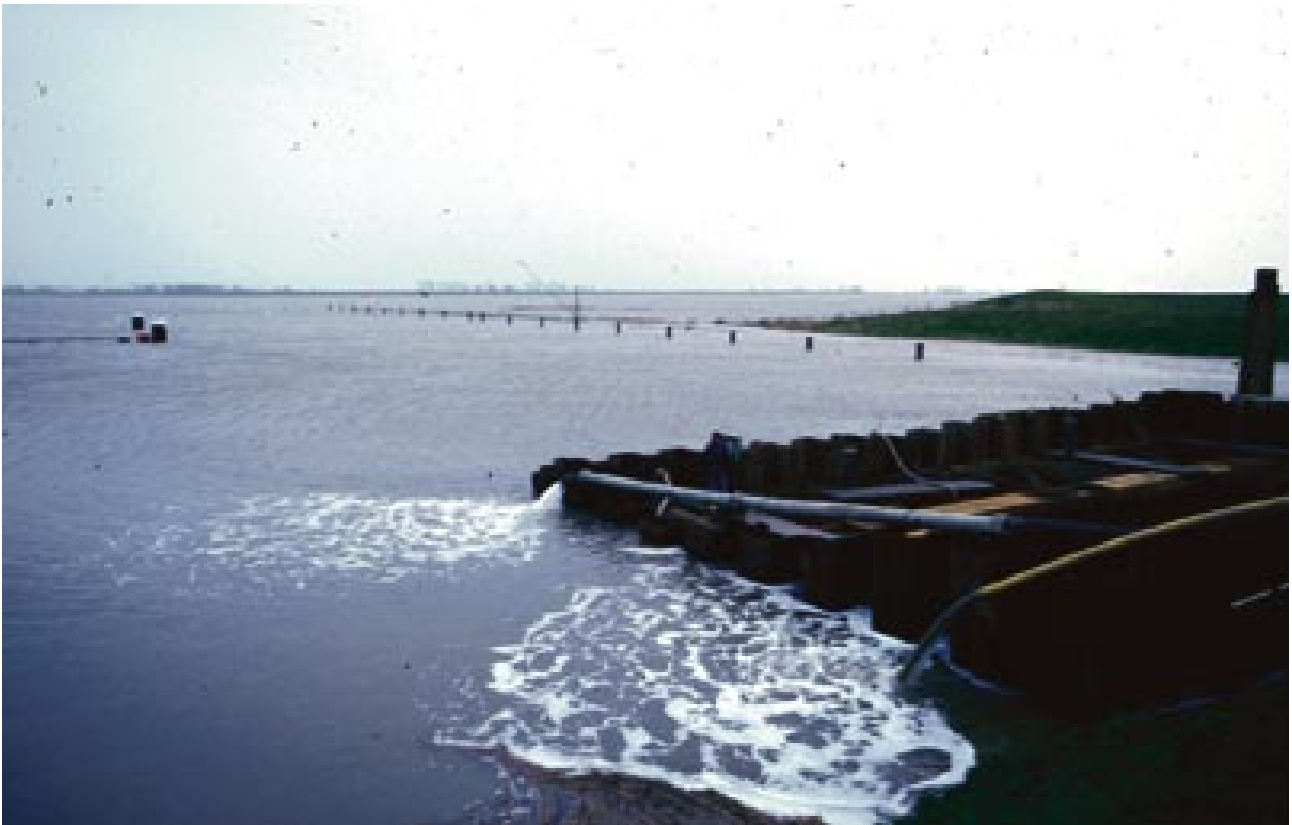
Abb. 12 Sturmflutwasserstand im Vorhafen der Schleuse

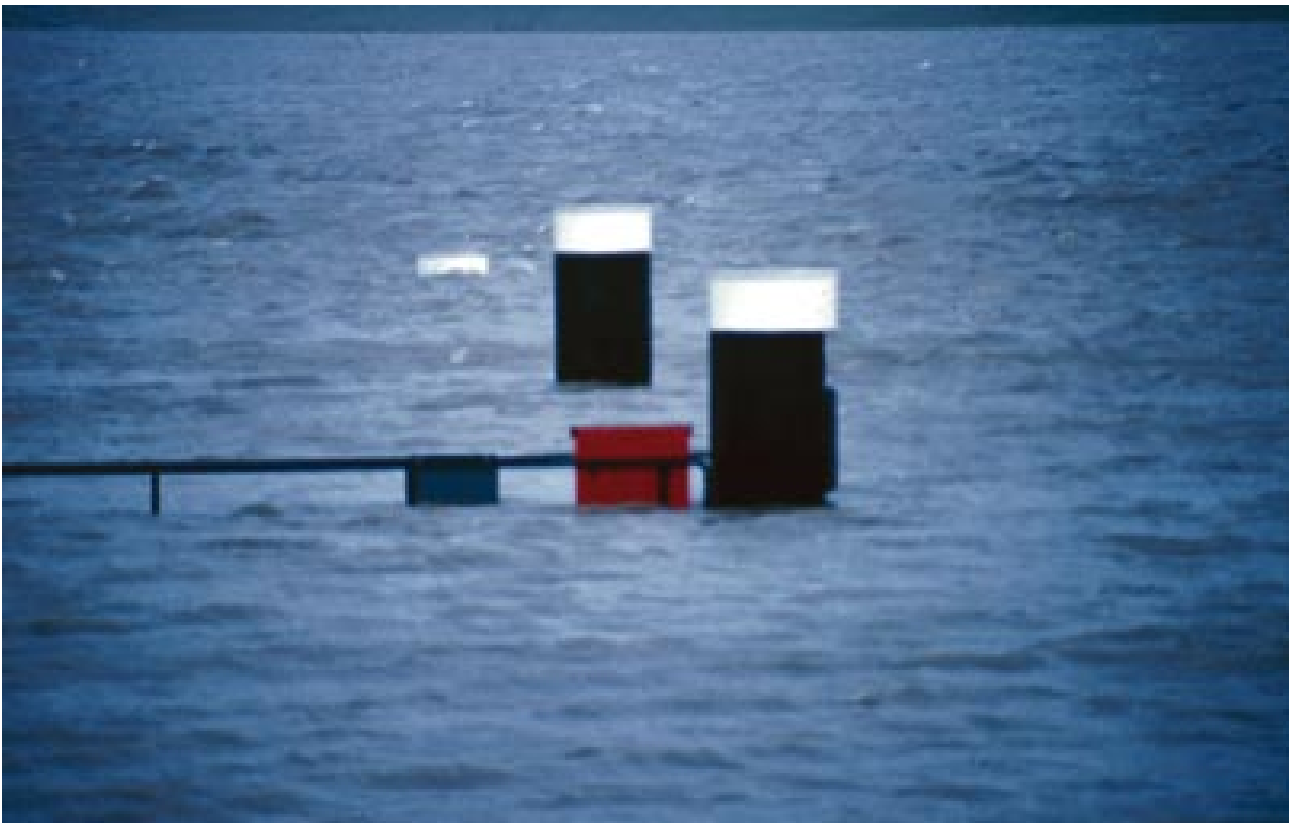
Abb. 13 Sturmflutwasserstand im Vorhafen der Schleuse im Frühjahr 1990 mit 8,40m PN= +3,40m NN

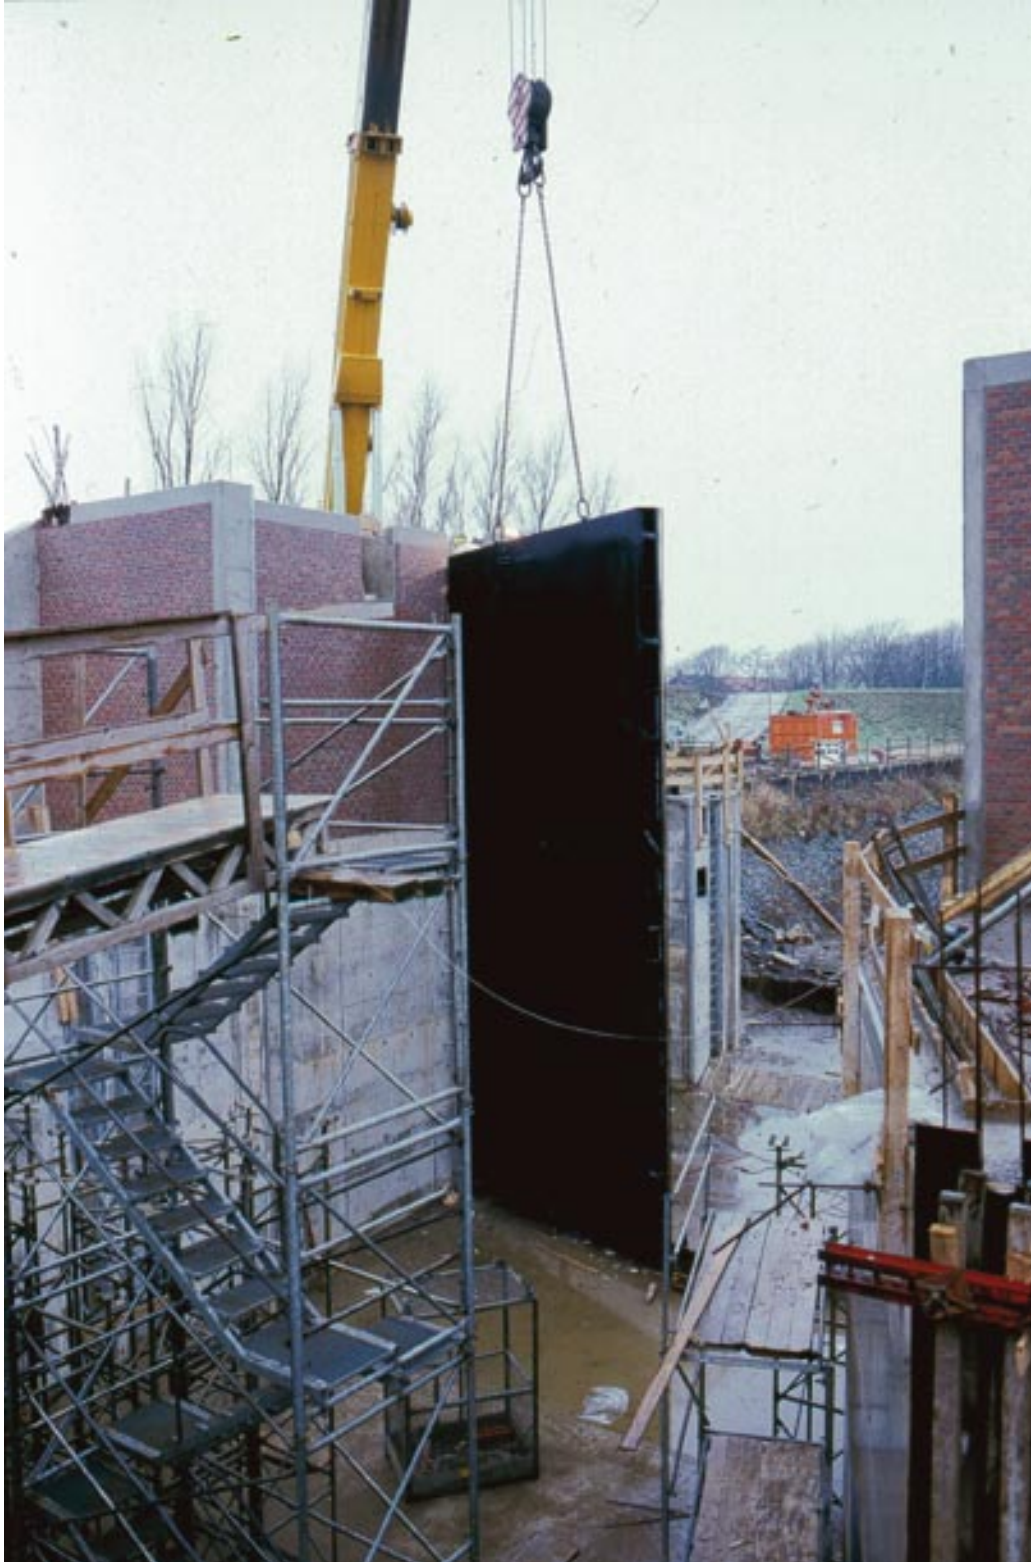
**Abb. 16** Einbau des Fluttorepaares am fertiggestellten neuen Aussenhaupt

Weiterhin wurde das neue Fluttorepaar bis zum Jahresende hergestellt und eingebaut. Die Hauptdeichlinie war somit zunächst wieder sturmflutsicher .

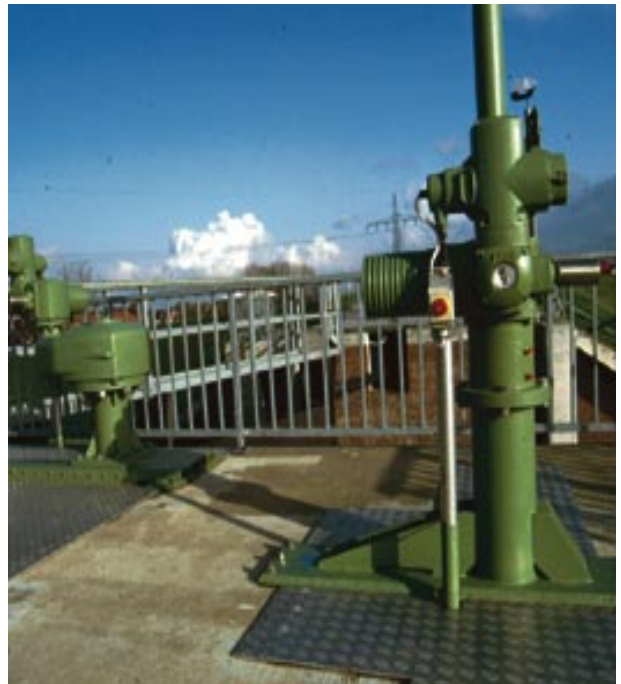
Abb. 21 Antriebe Aussenhaupt

In 1992 wurden sämtliche elektrischen Tor und Schützenantriebe geliefert und eingebaut. Die Torantriebe verfügen über eine Leistung von 5,5 KW, die Schützenantriebe über 11 KW. Die Öffnungs- und Schließzeiten betragen dabei jeweils ca. 2 Minuten. Nach kleinen Umbauarbeiten am Betriebsgebäude wurden die Elektroverteilung sowie die Steuerung der Schleusenanlage installiert. Die Schleuse Oldersum verfügt jetzt über eine speicherprogrammierbare Steuerung. Die Bedienung der Schleusenvorgänge erfolgt über eine Folientastatur. Auf einem Monitor kann der Schleusenwärter den äußeren Torbereich einsehen.

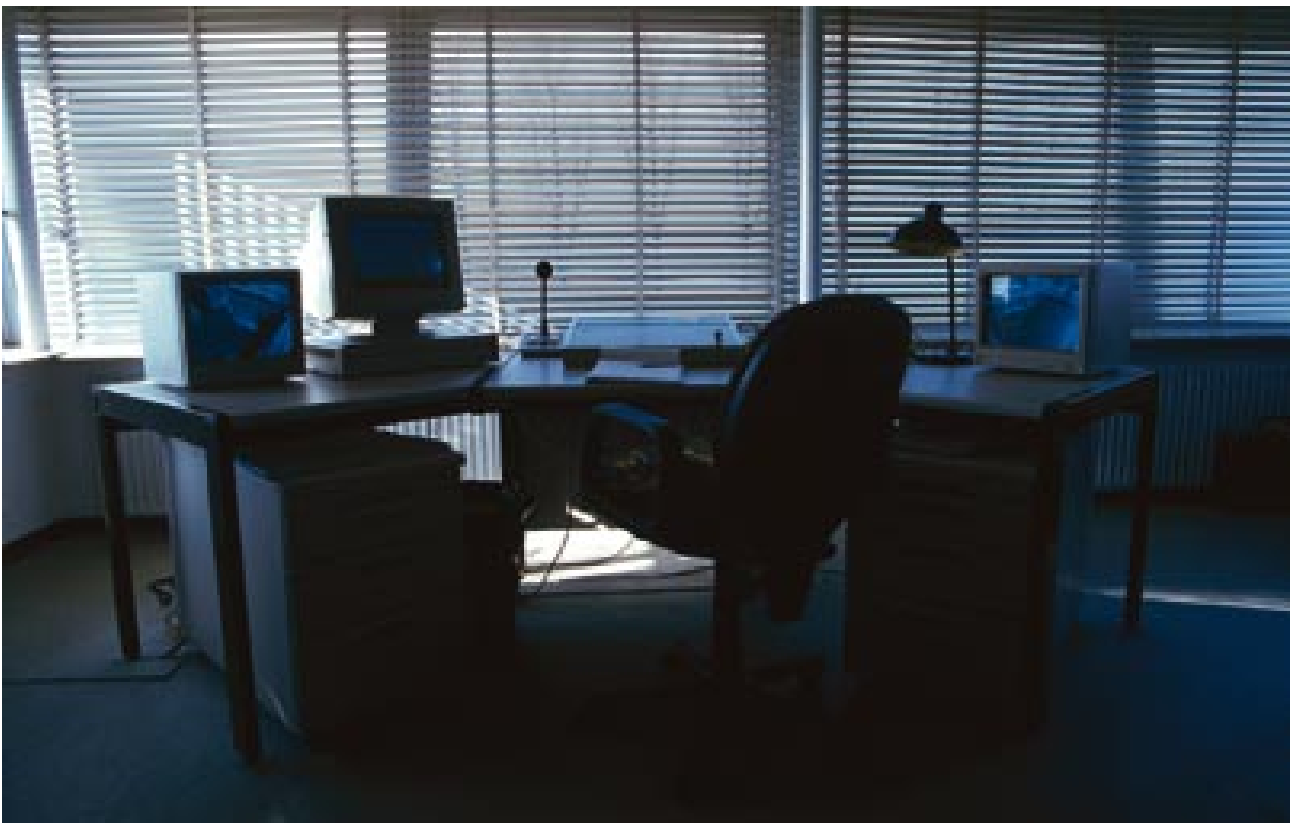
Abb. 22 Steuereinrichtung

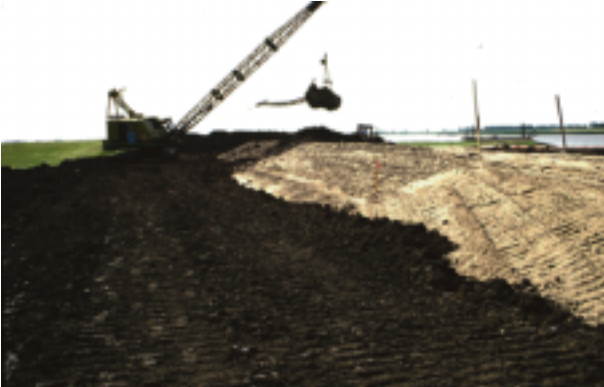
**Abb. 23** Profilierter Sandkern mit Kleiabdeckung

wurde deichfähiger Sand, der aus dem Bereich der Unterems durch Hopperbagger gewonnen wurde, eingespült. Nach Entwässerung und Profilierung des Sandkernes wurden die Spüldeiche als Kleiabdeckung des Sandkernes wieder aufgebracht und begrünt. Die Zuwegungen zum Aussenhaupt, sowie die Deichrampen wurden befestigt.

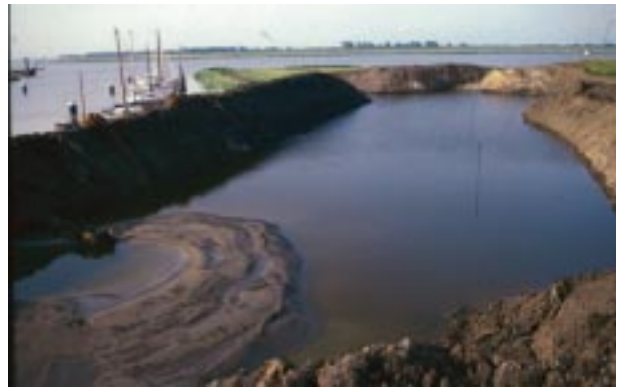
**Abb. 24** Spülflächen

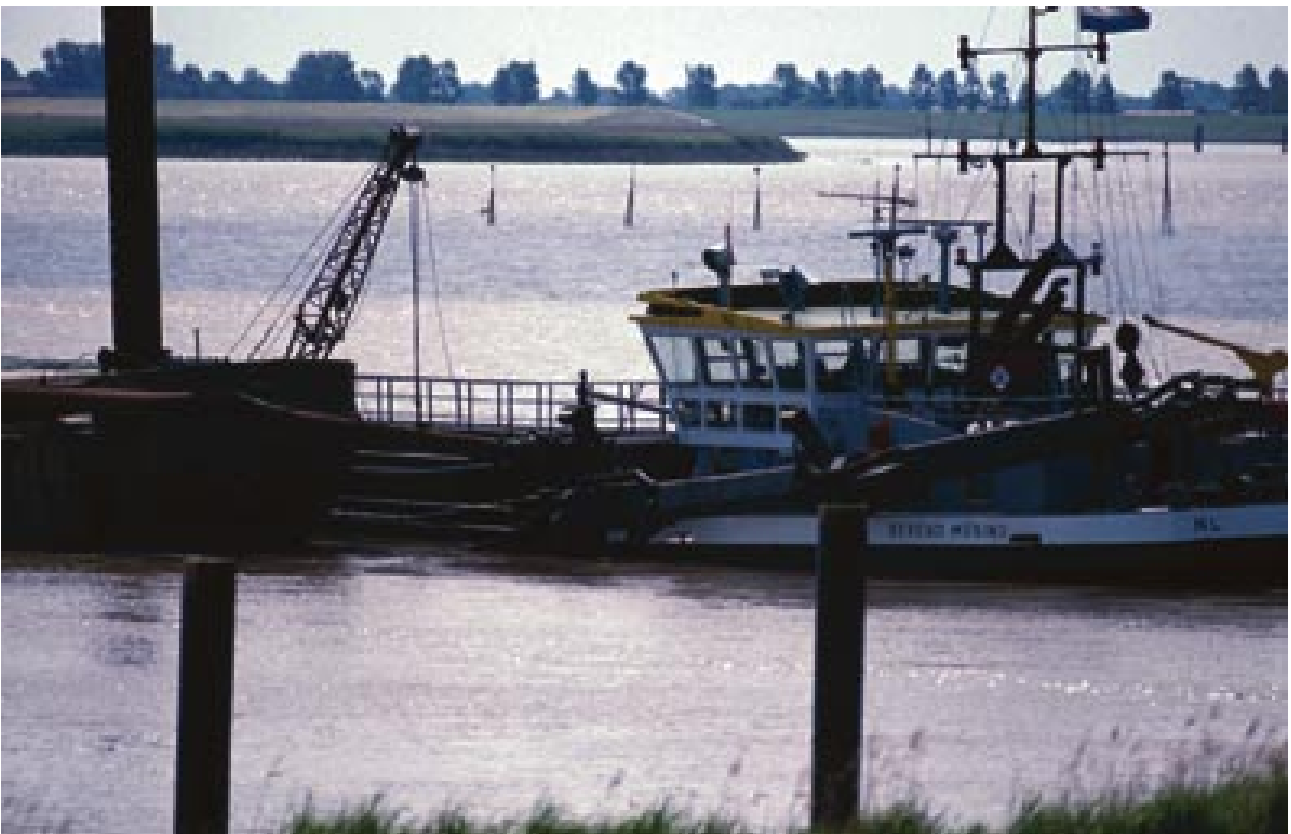
**Abb. 25** Hopperbagger an der Übergabestation
