Herausgeber
Wasser- und
Schiffahrtsamt Emden

Stand
Februar 2011

Instandsetzung der Wandelbahn auf Borkum

Die Wandelbahn

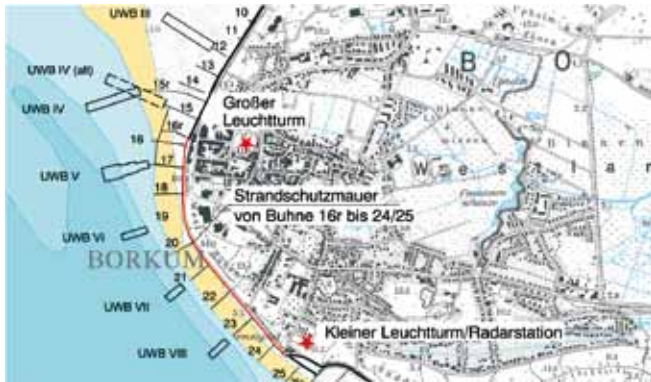
Westkopf der Insel Borkum mit Strombausystem

Die Strandschutzmauer ist insgesamt ca. 4 km lang. Sie stabilisiert in Zusammenarbeit mit den See- und Unterwasserbuhnen den Westkopf der Insel von „Kaffee Seeblick“ (Buhne 1) bis zur „Heimlichen Liebe“ (Buhne 24). Strandschutzmauer und Seebuhnen sind wichtige Bestandteile des Strombausystems auf Borkum zur Erhaltung der Schifffahrt des angrenzenden Emsfahrwassers.

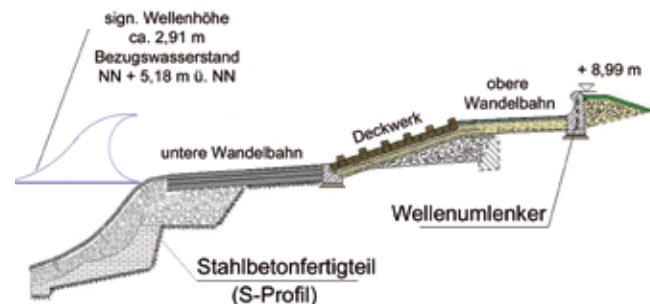
Der begehbare Teil der Strandschutzmauer muss daher in wesentlichen Bereichen umgestaltet werden, um die Krafteinwirkungen auf das Bauwerk auch in Zukunft sicher abfangen zu können und die Wasserüberlaufmengen auf ein verträgliches Maß zu beschränken.

Ausbauquerschnitt Stat. 0 + 579 mit Bemessungswasserstand
